**SITE D'ESCALE POUR LES LIMICOLES AUX QUATRE-VINGTS
(YVERDON-LES-BAINS)**

Inondation automne 2020

Yverdon-les-Bains, le 11 juin 2021
VD07182.700

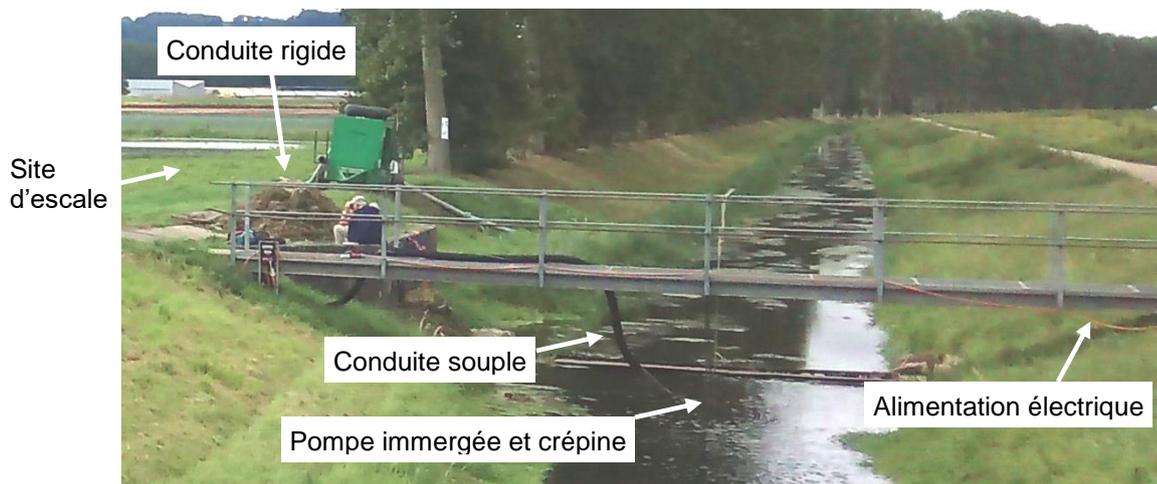
Figure 1 Photo de l'installation d'alimentation en eau.

La pompe (pompe Grindex Major N 2400lpm ; 400V – 8kW – 12A) a été installée par l'entreprise Zmoos SA dans le Canal Occidental, ancrée à la passerelle en amont du Point X.

L'eau a été amenée en bordure du site à inonder (à env. 30 m du lieu de pompage) par des conduites d'alimentation rigides de diamètre DN150. Les premiers mètres étaient composés de conduites flexibles DN150 pour relier la pompe à la conduite rigide.

Afin d'éviter le colmatage de la pompe, une cage de protection en treillis a été posée autour de la crépine.

Un compteur (volume d'eau) a été installé sur la conduite, après la vanne, afin de pouvoir lire les volumes pompés. Il n'y avait pas d'enregistrement automatique des mesures. Ainsi, un carnet a été placé sur site et les opérateurs passaient régulièrement sur site pour marquer l'heure et le volume affiché par le compteur. Ces données ont été annotées à chaque changement de réglage de la pompe ainsi qu'à plusieurs reprises pour contrôle. Pour plus de détails, cf. rapport inondation 2019, CSD ingénieurs.

Le système de pompage mis en place pour cette troisième période d'inondation est présenté à la Figure 1.

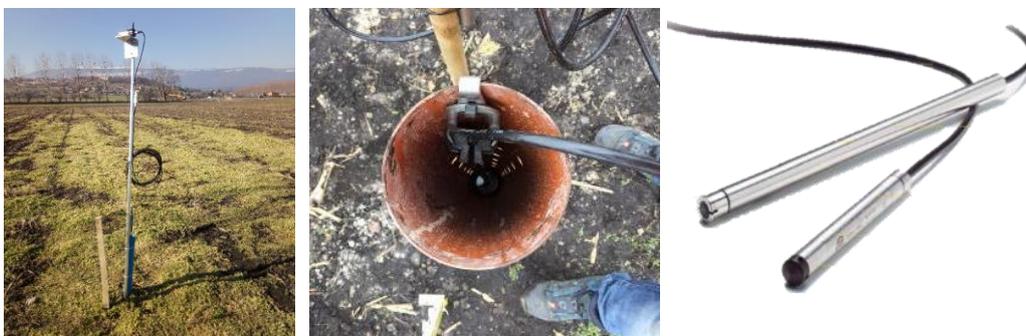
Figure 2 Piézomètres équipés de sondes de lecture du niveau de la nappe et transmission à distance GSM.

Au total, 3 piézomètres ont été installés, aux positions entourées en rouge reportées sur la Figure 3 (piézomètres numéro 6 – 8 – 10). Ces piézomètres ont été équipés de sondes de mesure du niveau d'eau et transmission à GSM des données (Figure 2), afin d'avoir en temps réel une mesure du niveau de la nappe (hors site d'escale) et du niveau de l'eau en surface dans le site d'escale.

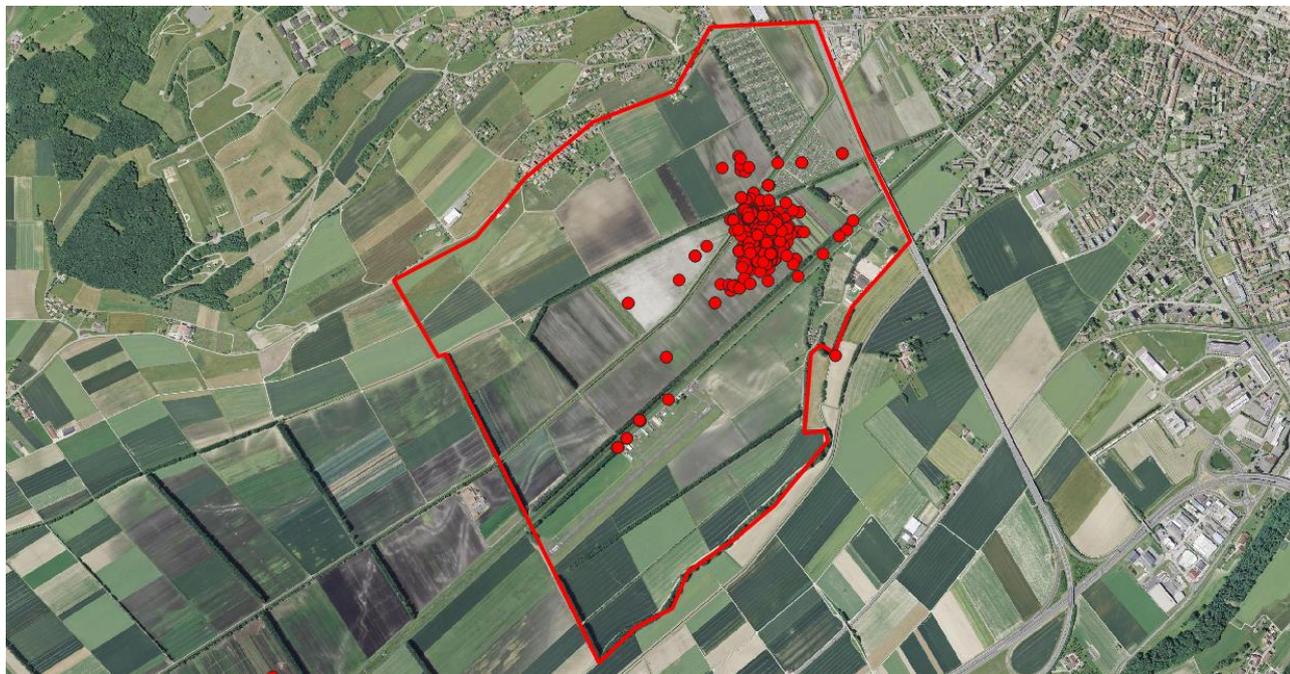
Figure 4 Observations de limicole de l'automne 2020 (1^{er} août au 5 novembre) dans la région des Quatre-Vingts et périmètres pris en compte pour les analyses.

Sylvain Antoniazza a traité les données ornithologiques situées dans le périmètre présenté en Figure 4. Les maxima par espèce et par jour ont été calculés, puis ont servi de base aux analyses et autres comparaisons. La plupart des résultats (cf. chap. 4) sont donc donnés en « limicoles-jour » soit, par espèce, le nombre maximum d'individus signalés un jour donné (et, par exemple, leur somme sur une période). Ou lorsque toutes les espèces sont regroupées, la somme sur les espèces (puis éventuellement sur une période).

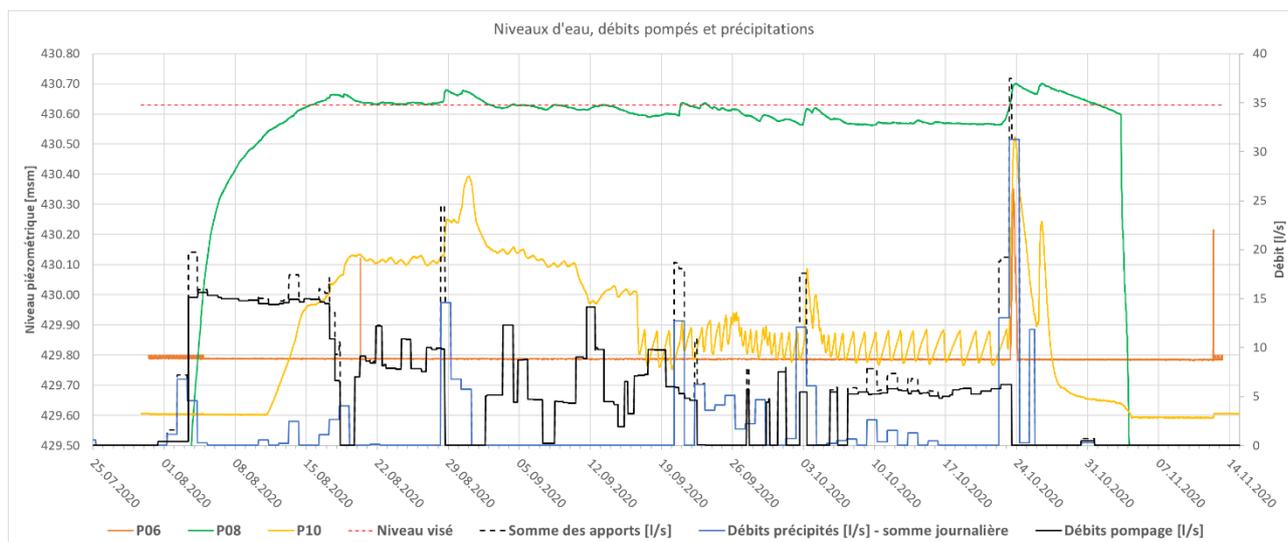
Figure 5 Alimentation en eau (débit de pompage, débit précipité, somme des apports) et fluctuation du niveau de la nappe pendant la période d'observation (25.07.2020-14.11.2020). Le graphique est reporté en plus grand format en Annexe A.

Le graphique de la Figure 5, reporté aussi en Annexe A, présente les informations d'alimentation en eau par pompage et par précipitations, ainsi que les fluctuations du niveau piézométrique dans le site (P08) et en dehors du site (P06 – côté Yverdon, P10 – côté Orbe). Le niveau d'eau visé sur le site d'escale (430.62/430.63 msm) est également reporté par une lignée traitillée rouge.

L'alimentation du site d'escale a été faite à la fois naturellement, par les précipitations (volume de 15'575 m³), et par pompage dans le Canal Occidental (volume 47'675 m³). La proportion a donc été de 1/4 d'apports par précipitations et 3/4 d'apports par pompage dans le Canal Occidental. Les débits sont reportés sur la Figure 5 (trait noir continu pour le débit pompé ; trait bleu continu pour les précipitations ; traitillé noir pour la somme des deux), ainsi qu'en Annexe A.

Le réseau de piézomètres a permis de suivre l'évolution du niveau de la nappe à divers endroits du site d'escale. À la différence de la première période d'inondation, seule une rangée de 3 piézomètres (1 à l'intérieur du site et 1 de chaque côté des diguettes, cf. Figure 3), a été installée pour cette troisième inondation contrôlée. Les niveaux piézométriques sont reportés sur la Figure 5 ainsi qu'en Annexe A.

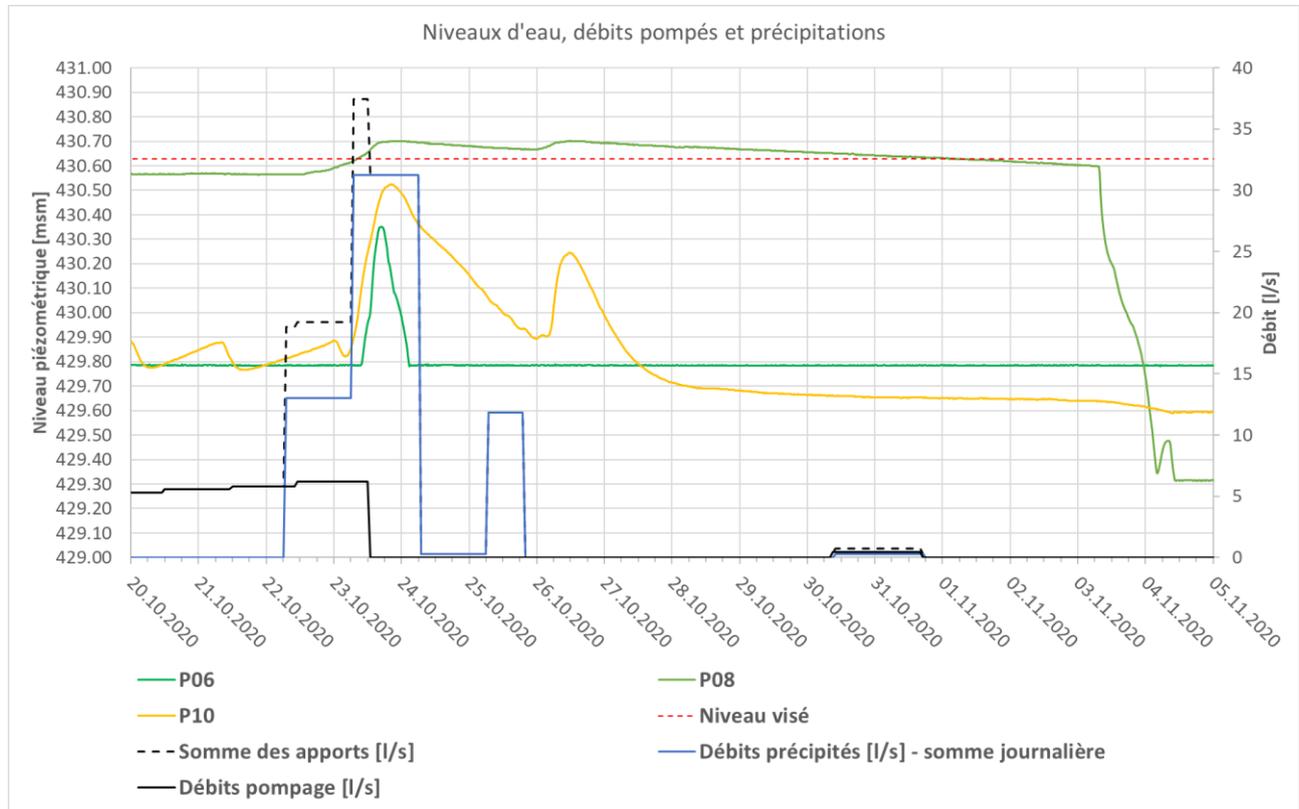
Figure 6 Extrait des données mesurées de niveaux d'eau, de débits pompés et de précipitations, 20.10.2020 au 05.11.2020, c'est-à-dire la fin de la période d'inondation (pompage arrêté le 23 octobre à 13h).

L'alimentation en eau par pompage a été arrêtée le 23 octobre 2020, puisque des précipitations importantes étaient en cours.

Le niveau de la nappe au P08 (dans le site d'escale) est resté élevé jusqu'au mardi 3 novembre 2020. Nous supposons que les drainages du site d'escale ont été activés à ce moment-là, pour faciliter la vidange, qui a été très efficace : moins de 24h ont été nécessaires pour baisser le niveau de la nappe de 1.3 m.

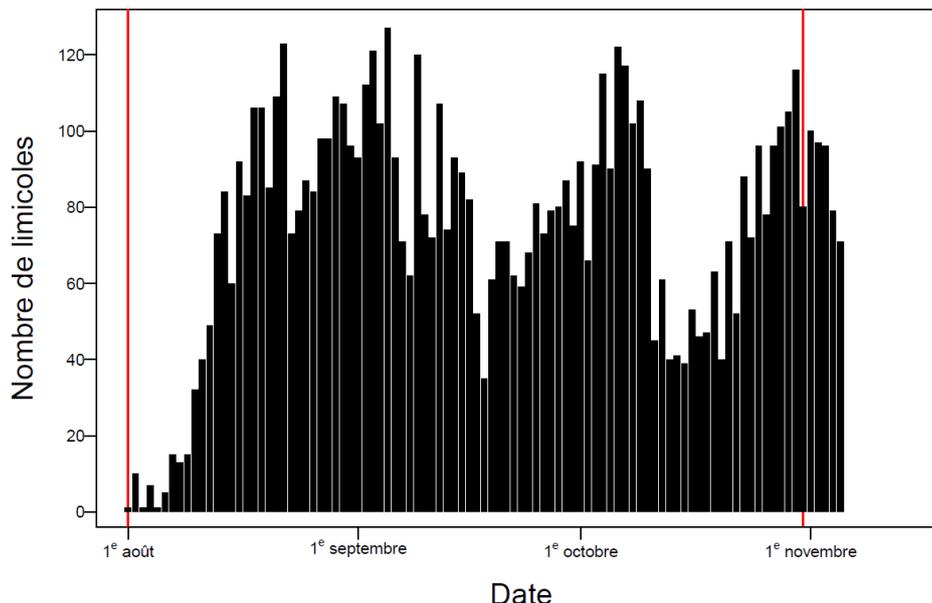
Figure 7 Effectifs quotidiens (somme des maximums de chaque espèce) de limicoles observés sur le site des Quatre-Vingts. Les lignes rouges indiquent le début et la fin de la période d'inondation.

Cette différence est également bien visible lorsque l'on compare la phénologie automnale (Figure 7) à celle du printemps. Assez rapidement au mois d'août, le nombre de limicole sur le site augmente rapidement et reste ensuite à un niveau élevé sur toute la période avec des fluctuations liées aux conditions météorologiques. Au printemps, le nombre de limicole avait augmenté plus lentement en début de saison, mais le pic principal avait été plus marqué (210 limicoles le 23.4 contre « seulement » 127 limicoles le 5.9).

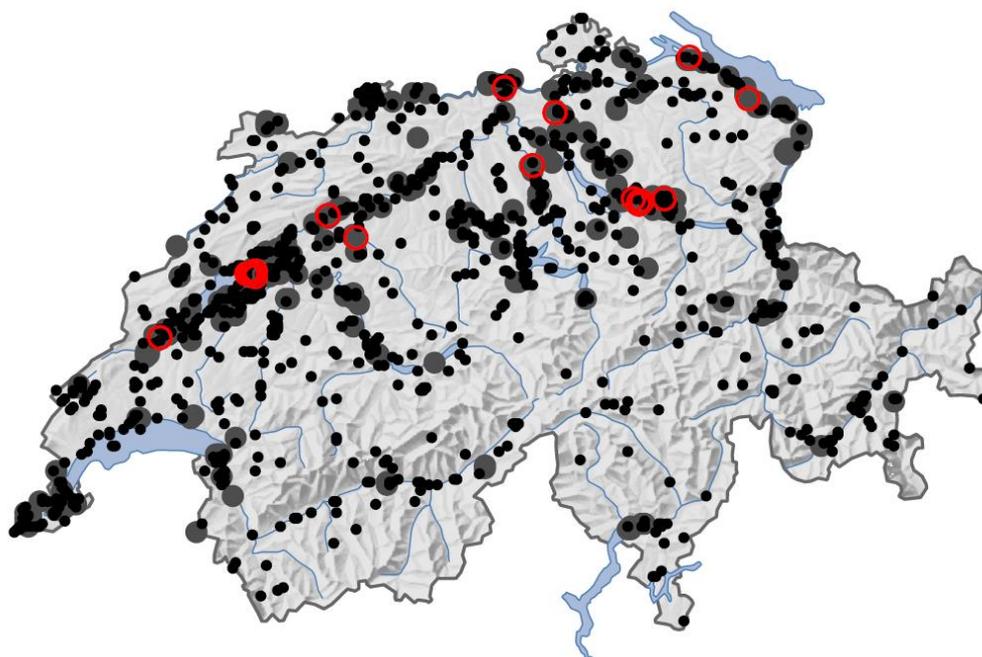
Figure 8 Somme des maximums par espèce et par jour sur l'ensemble de la période d'inondation (1er août au 5 novembre). Petits points noirs : somme inférieure à 10. Points gris : somme entre 10 et 1000. Cercle rouge : somme supérieure à 1000.

Sur l'ensemble des espèces de limicoles, le site d'Yverdon se place en 3^{ème} position en termes d'escalas de limicoles derrière le Flachsee d'Unterlunkhofen AG (7778 limicoles-jour) et le Fanel BE (7637).

Ces deux premiers sites étant des sites de stationnement importants pour le Courlis cendré et le Vanneau huppé, nous avons refait les analyses sans ces deux espèces. L'effet est alors très impressionnant, le site des Quatre-Vingts reste à un niveau très élevé (7210 limicoles-jour) tandis que le second site devient le Flachsee mais avec seulement 2351 limicoles-jour. **L'importance du site d'escale pour les limicoles strictement migrateurs est donc extrêmement marquée.**
